Kosteuskartoitus. Vesivahingot

Tässä RT-ohjekortissa määritetään hyvä kosteuskartoitustapa vesivahinkotilanteissa. Ohjekortissa esitetään kosteuskartoituksen tavoitteet ja selvitysprosessi, esitetään kosteuskartoittajan vastuista ja pätevyydestä sekä kosteuskartoitukseen sisältyvästä raportoinnista.

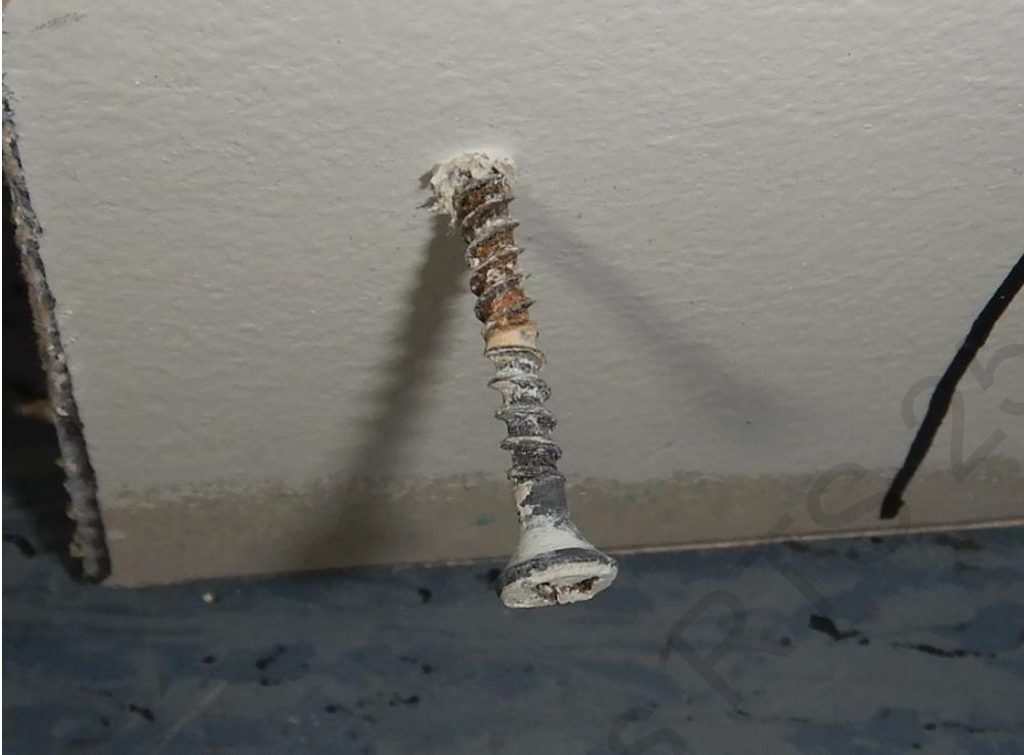
Kuva 2. Kipsilevyn kiinnitysruuvi on ruostunut alaohjauspuun kohdalta, mutta kipsilevyn rajoittuva osa ruuvista on ruosteeton. Havainto viittaa siihen, että alasidepuu on ollut pidempään kostea.

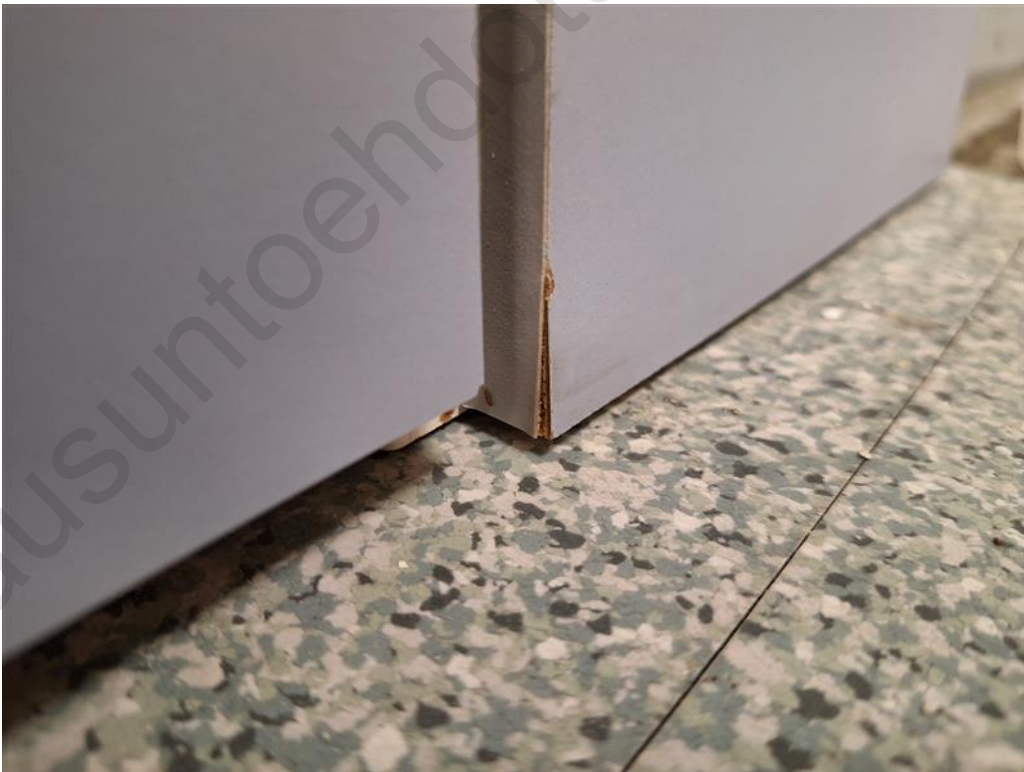
Kuva 3. Kalustelevy on turvonnut ja levynta auennut alaosan kastumisen seurauksena.

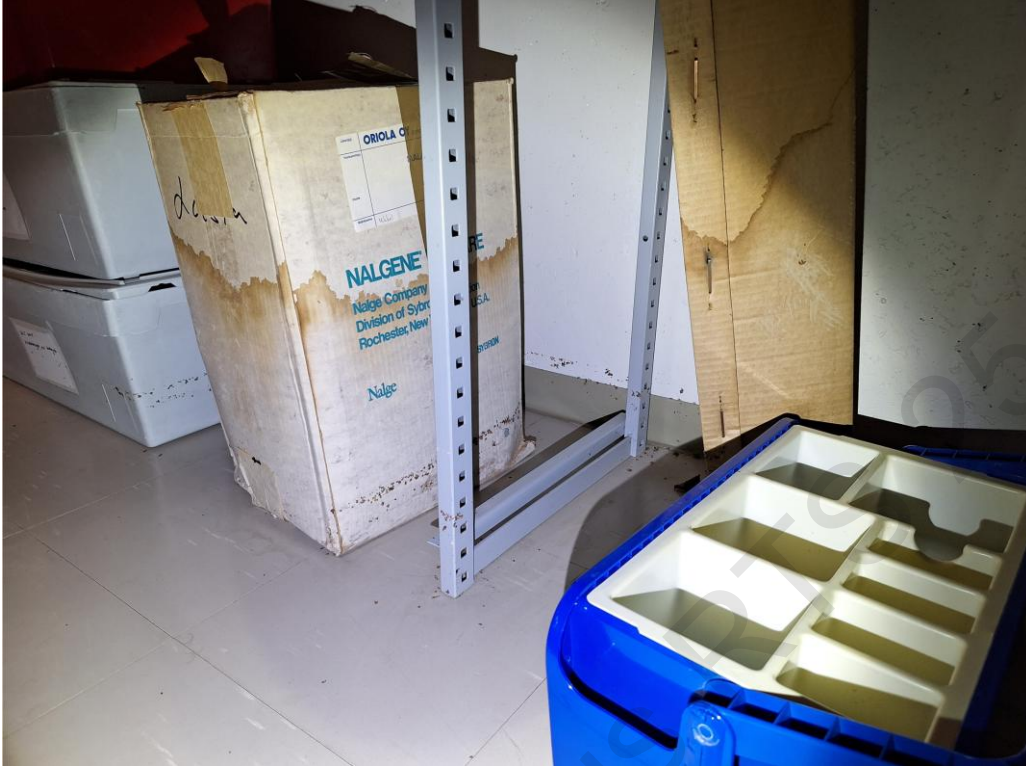
Kuva 4. Varastossa säilytettyihin pahvilaatikoihin on jäänyt tulvavedestä johtuen erilaisia jälkiä. Kuvassa nähdään vedenpinnan korkeus roskien kerääntymisenä noin 50 mm:n korkeudelle sekä kapillaarisen siirtymän korkeus pahvissa.

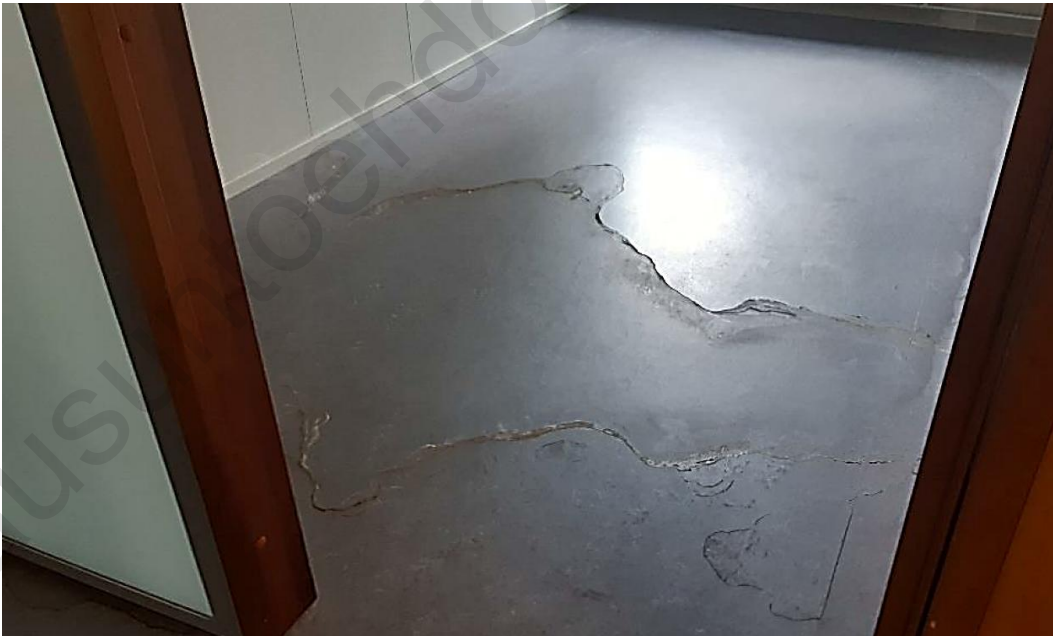
Kuva 5. Patteriputken vuodon aiheuttama kuivunut vesilammikko toimistotiloissa. Vuotovesi on kulkeutunut huoneesta toiseen väliseinien alta epätasaisesta pintavalusta johtuen varsinaisen vahinkotilan viereiselle alueelle.

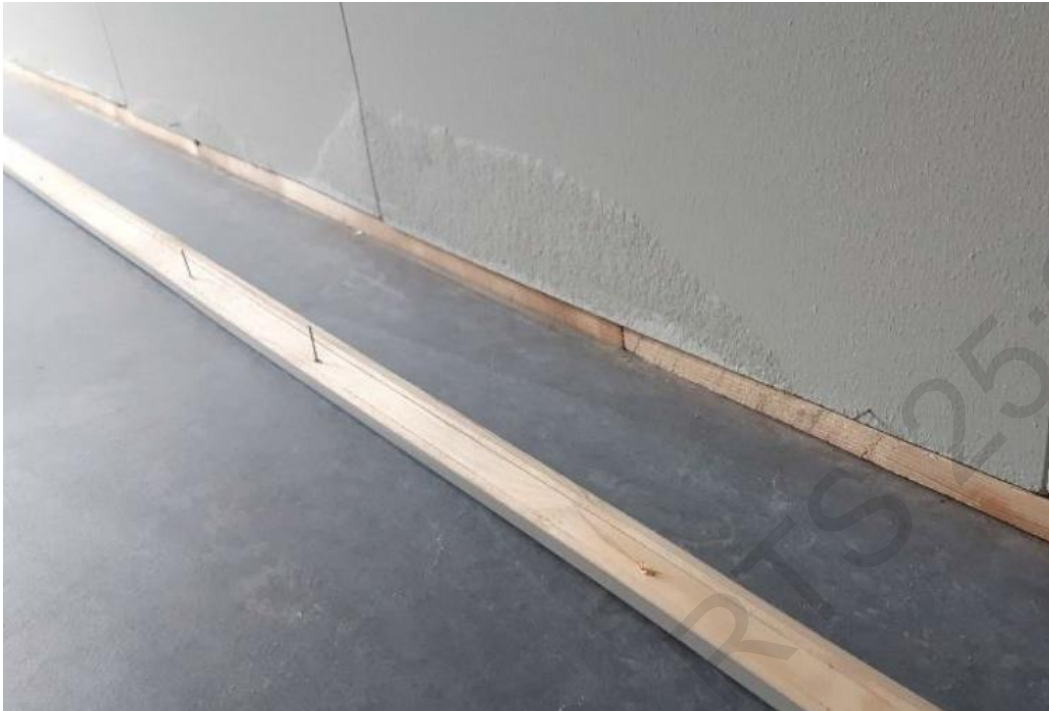
Kuva 6. Väliseinän alaosa on kastunut vuodon seurauksena. Jalkalista ja alaohjauspuu ovat kuivuneet ja niissä ei näy merkkejä kastumisesta. Kuitenkin lastulevy on turvonnut kastumisen seurauksena.

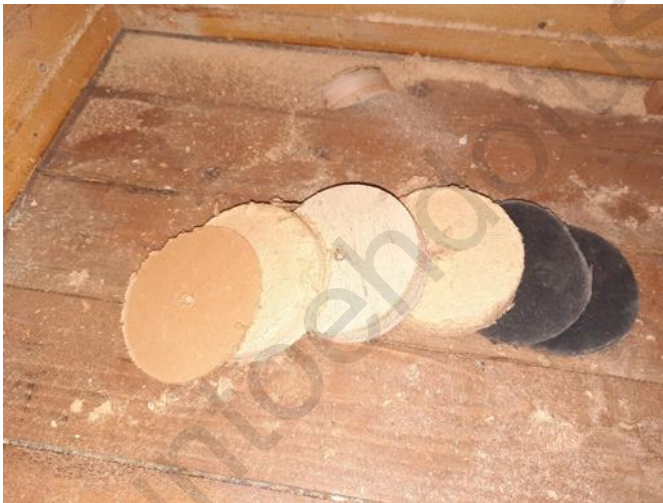
Kuva 8. Rankarunkoisen rakenteen tarkastus rasiaporalla. Rakennekerrokset saadaan tarkasti selville ja dokumentoitua.

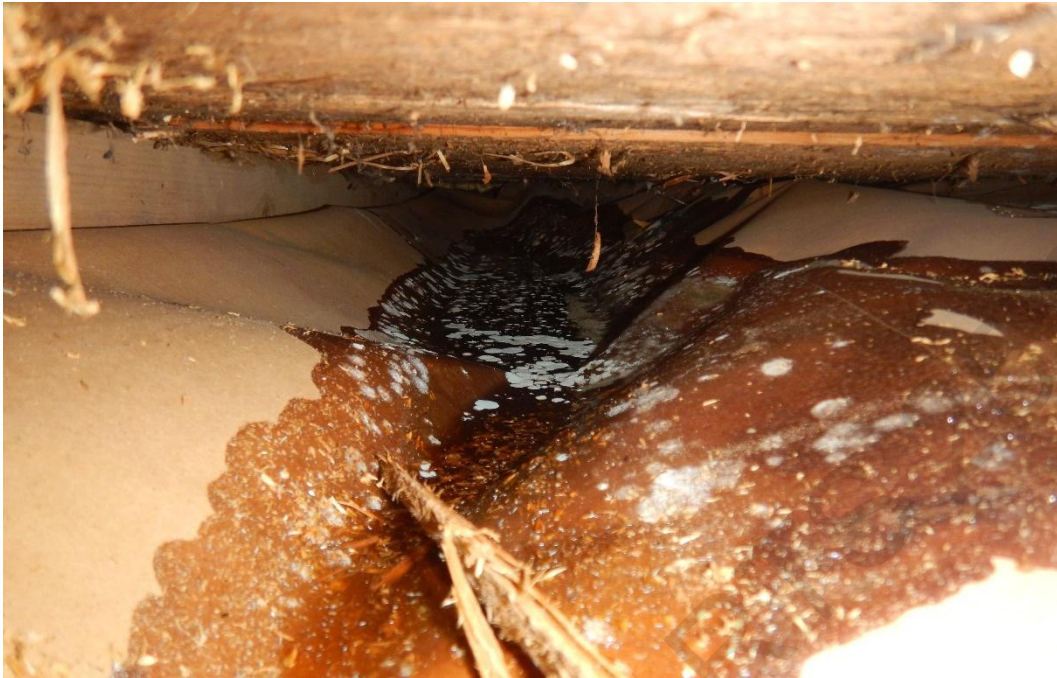
Kuva 9. Rasiaporalla tehdyn tarkastusreiän kautta otettu kuva lankkulattian ja ilmansulkupahvin välistä. Vuotovesi on kulkeutunut ulkoseinälinjalta keskelle huonetta alapohjarakenteen epäjatkuvuuskohdista.

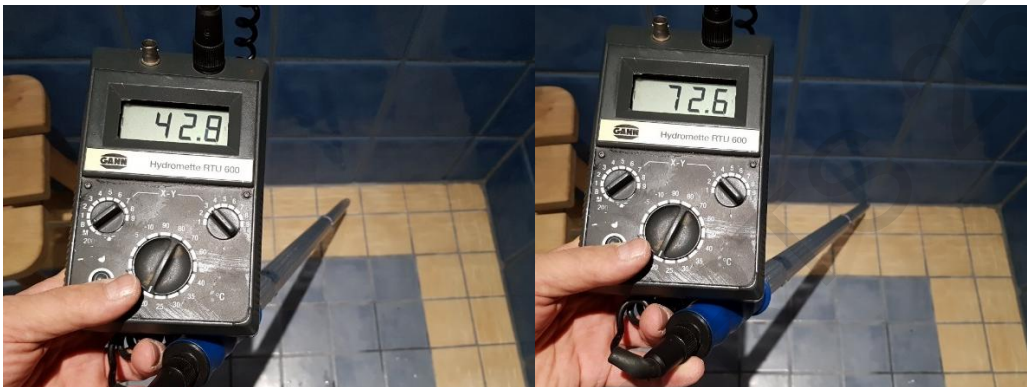
Kuva 10. Kuvaparissa pintakosteudenilmaisimella mitattu sama keraaminen laatta noin 5 cm etäisyydeltä seinästä sekä seinä-lattialiittymän kulmauksesta. Näyttämä kulmauksesta on virheellinen, sillä mittapään kuula koskettaa kahta pintaa samanaikaisesti.

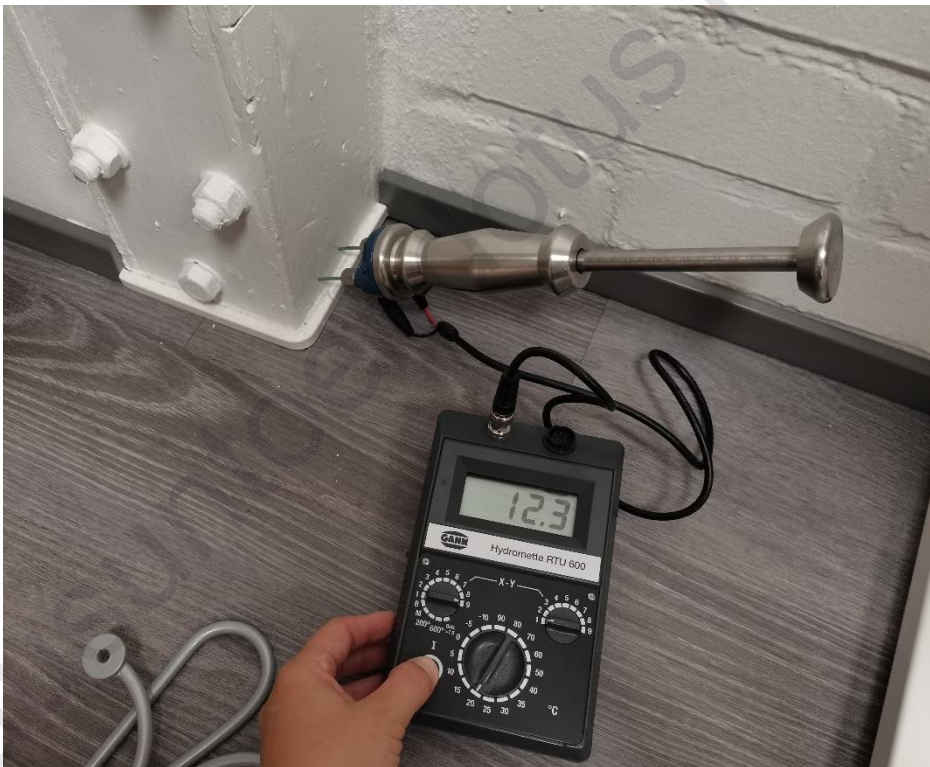
Kuva 11. Puisen pilarin alaosan piikkimittaus teflonpiikeillä varustetulla juntta-anturilla.

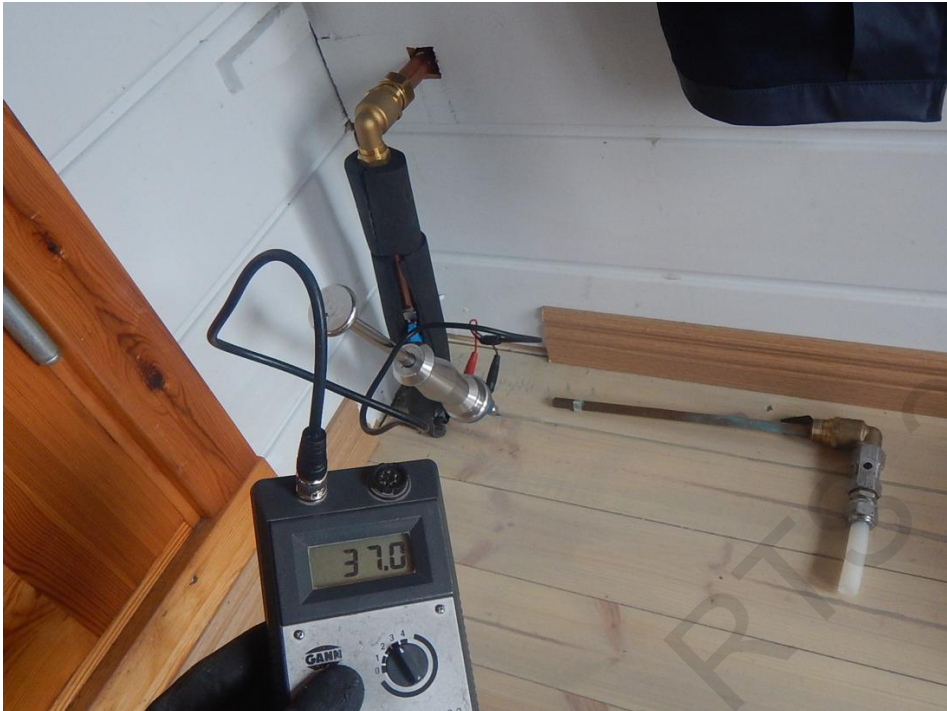
Kuva 12. Putkivuodon kastelemien rakenteiden kartoitus. Piikkimittaus lattian ponttilankun saumasta.

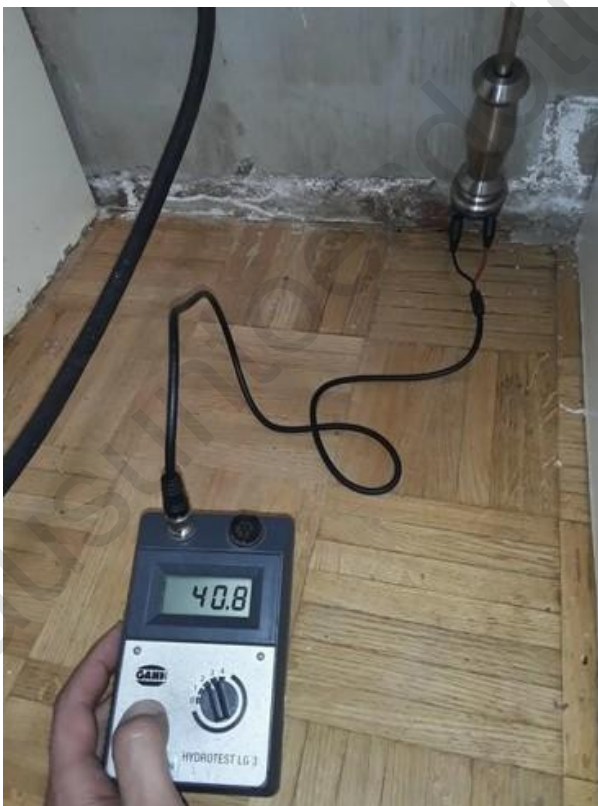
Kuva 13. Piikkimittaus sauvaparketin saumasta seinän vierestä.

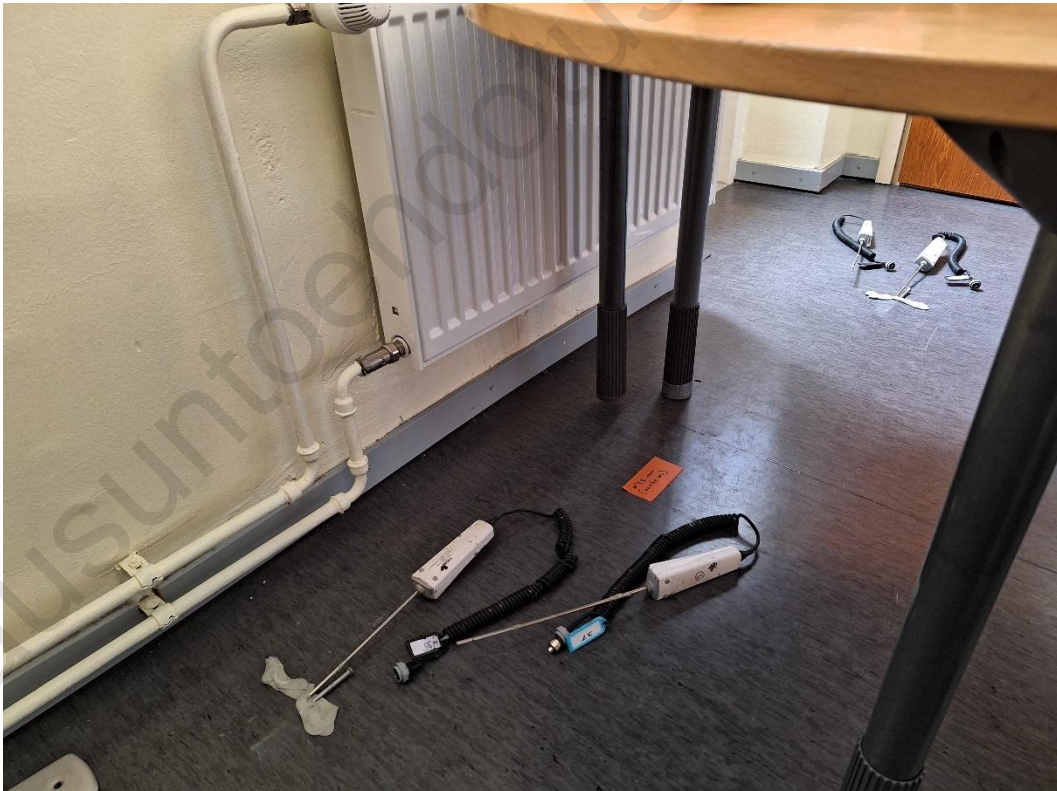
Kuva 14. Kaksi viiltomittausta muovimaton alta. Viiltomittauksissa mittalaite on tiivistetty kitillä muovimaton pintaan ja maton alla oleva herkkä anturikärki on tuettu rautanaulalla. Jokaisen viiltomittauksen kohdalta mitataan mittausolosuhde tarkempaa tulostentulkintaa varten.

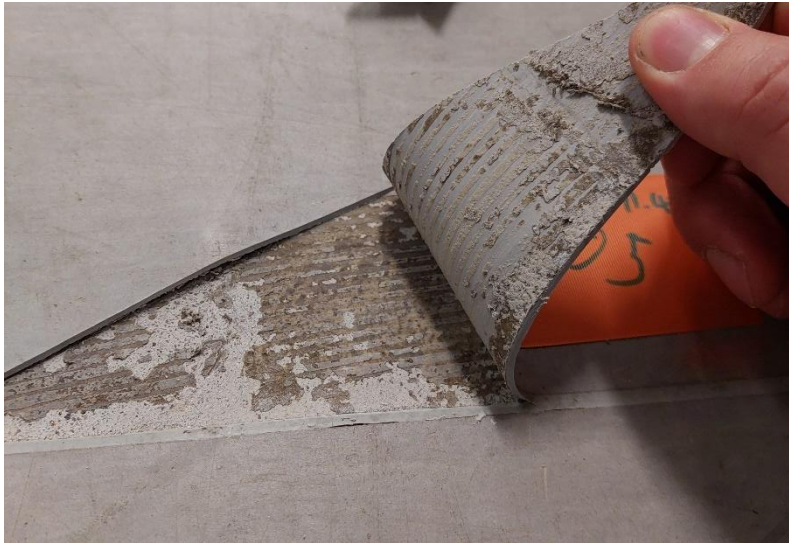
Kuva 15. Viiltomittauksessa mittaustuloksen lisäksi tuloksen tulkintaa varten on tärkeää arvioida aistinvaraisesti muovimaton alla oleva liima ja tasoite. Maton alla voi olla väri-, tai koostumuseroja, sekä poikkeavaa hajua. Kuvassa muovimaton alla on silminnähtävää mikrobikasvustoa, joka viittaa välitöntä kastumista pidempiaikaiseen kosteusrasitukseen. Myös tällaisten aistinvaraisten havaintojen vaihtelua vahinko- ja referenssialueen välillä tulee havainnoida.

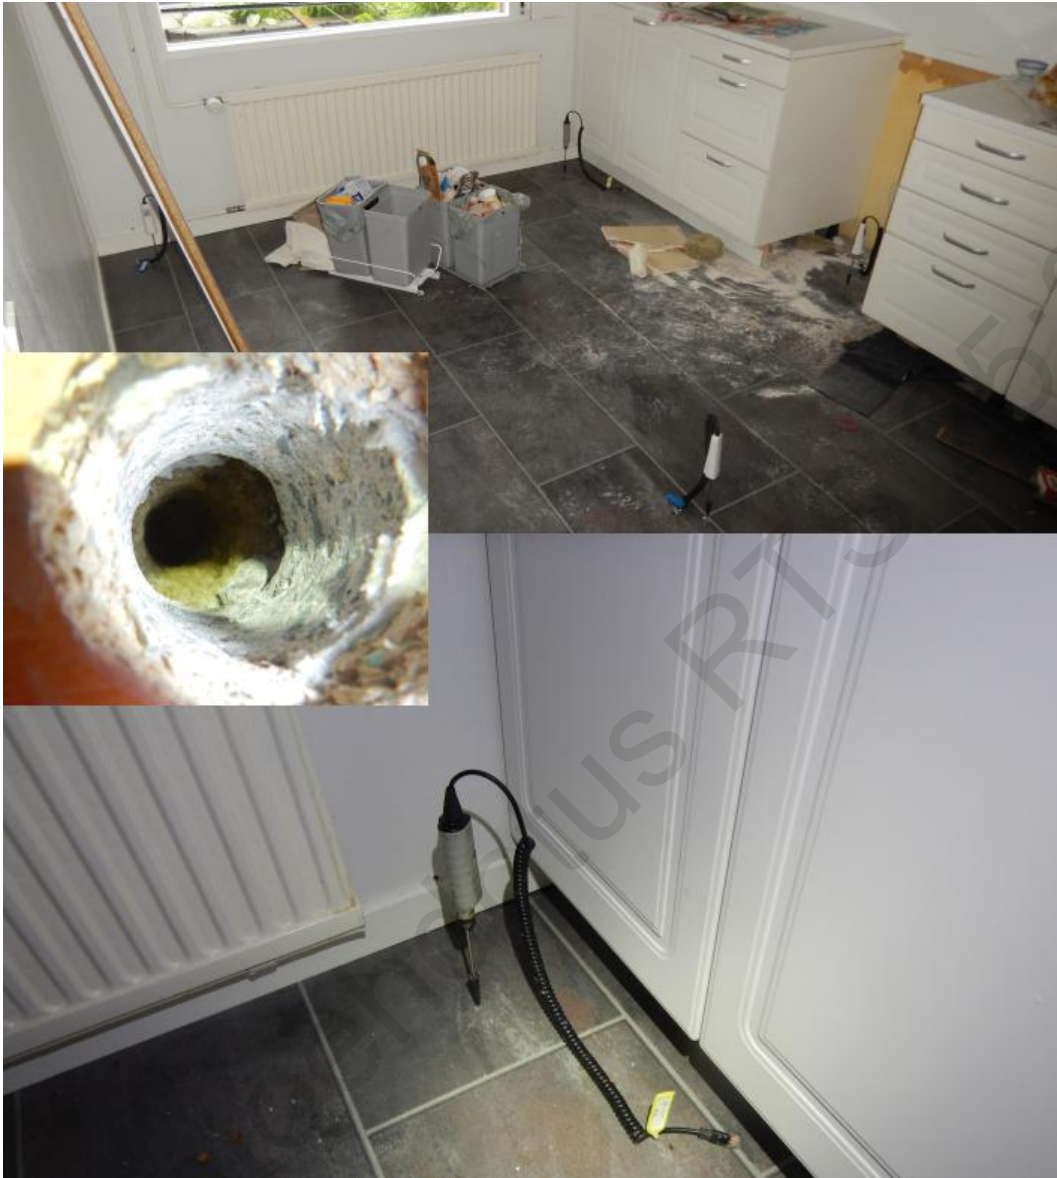
Kuva 16. Vesivahingon laajuuden kartoittaminen lyhytkestoisilla kosteusmittauksilla alapohjarakenteesta pintamateriaalien läpi. Alapohjarakenne on tarkastettu tähytysreiän kautta ja todettu betonilaatan alla olevan lämmöneristeenä mineraalivilla. Vahingon laajuutta on kartoitettu betonin läpi porattujen 5 mm reikien kautta. Mittauksen tavoitteena on verrata mineraalivillan kosteustasoa vahinkoalueen ulkopuolelta tehtyihin referenssimittauksiin.

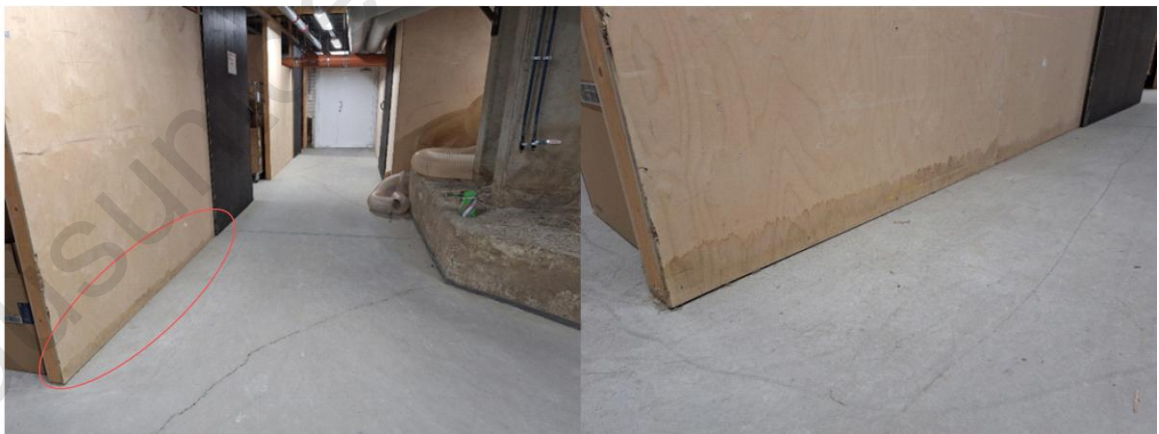
Kuva 20. Esimerkki vahinkoalueen dokumentoinnista. Vahinkoalueen yleiskuvaa voidaan täydentää yksityiskohtaisista havainnoista otetuilla valokuvilla. Vuotovesi on poistettu nopeasti ja lattiat kuivattu. Vaneripintaisessa väliseinässä nähdään kuitenkin vuotoveden aiheuttamia kastumisjälkiä. Kosteus on siirtynyt kapillaarisesti levyssä ylemmäksi lattiapinnasta.

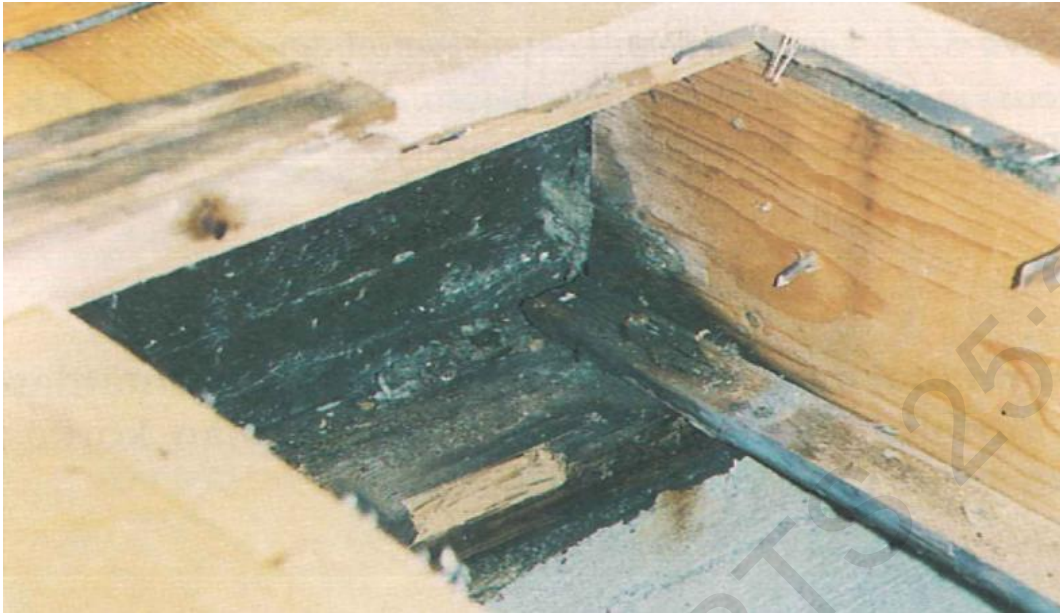
Kuva 22. Esimerkki vahingosta johtumattomasta vaurioitumisesta. Puualapohjan ja betoniperusmuurin vaurioitunut liitiskohta, jossa sisäilman kosteus on tiivistynyt kylmän rakenteen pintaan ja aiheuttanut vaurioitumista. Vaurio on syntynyt pitkän ajan kuluessa.
